PROCES VERBAL DESCRIPTIF

Et pour satisfaire à cette demande, je me suis transportée ce jour à 9 h 30 au 9 Grand Rue, à LE FOUSSERET (31430).

Il s'agit d'une maison de village située sur la commune du FOUSSERET, située à hauteur du 9 Grand Rue, composée d'un R+2.

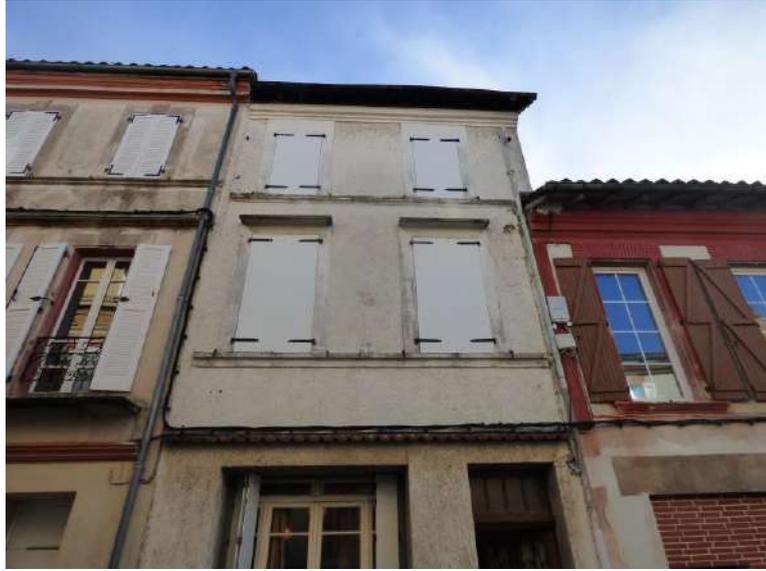
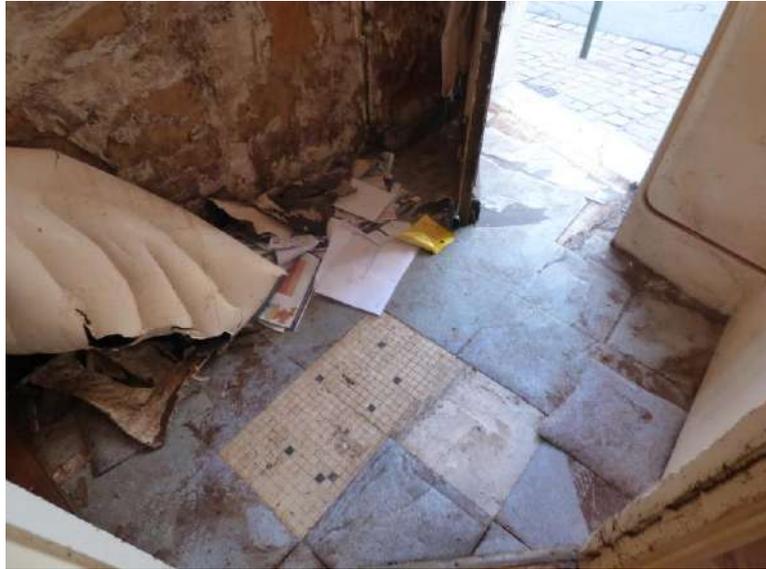
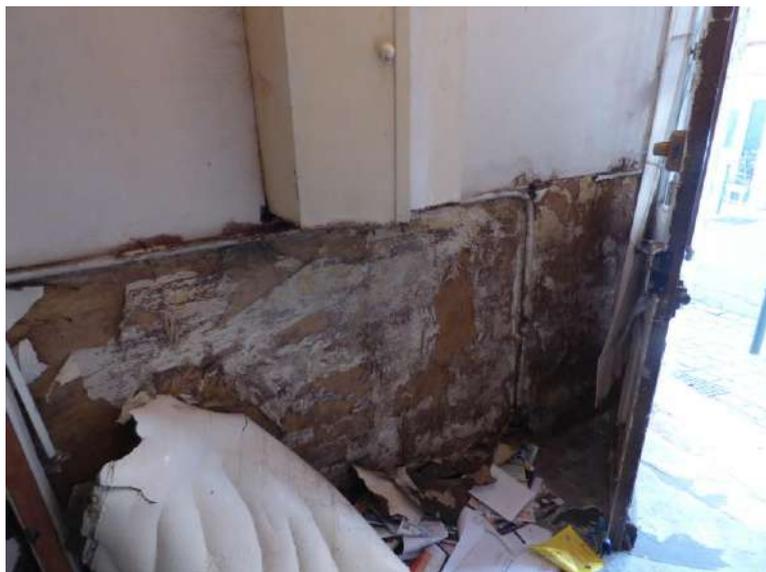
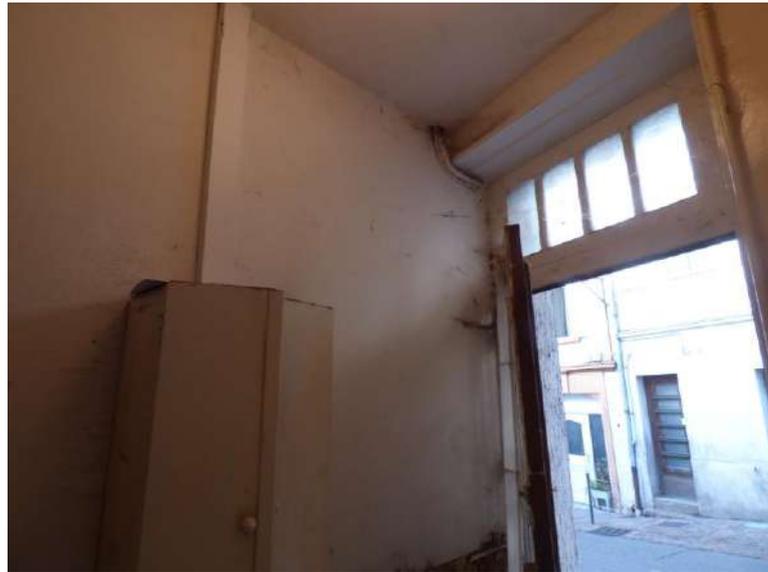
Le sol est recouvert d'un revêtement plastifié qui se décolle laissant apparaître le carrelage.

Une petite armoire en bois, en mauvais état, dissimule le compteur électrique et le disjoncteur.

Le revêtement sur le pan droit est en très mauvais état, arraché.

Derrière la porte, le carrelage est absent, laissant apparaître l'arrivée d'eau.

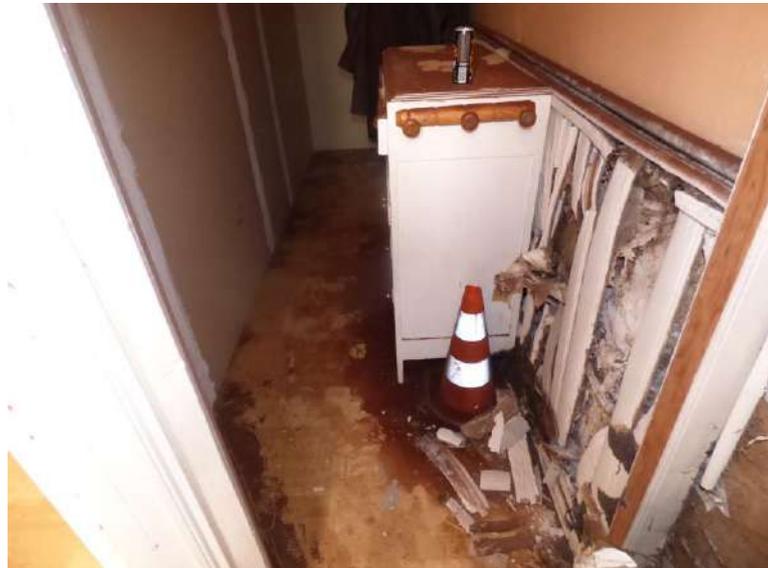
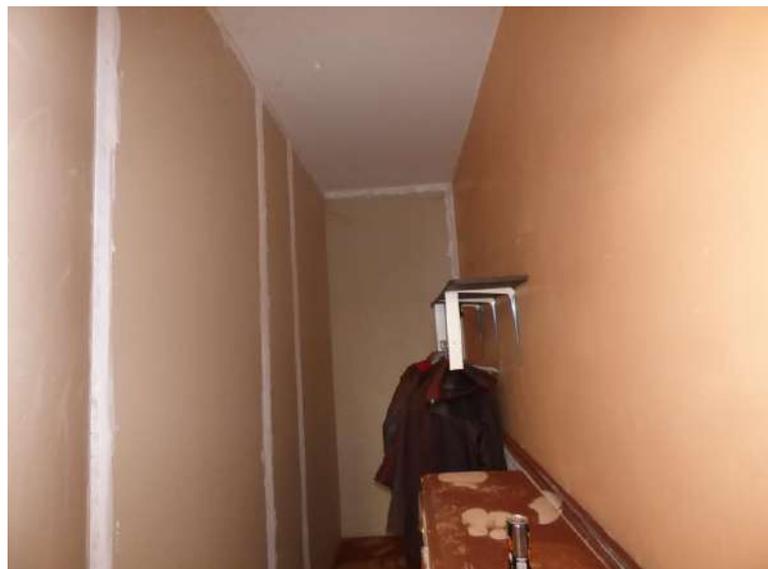
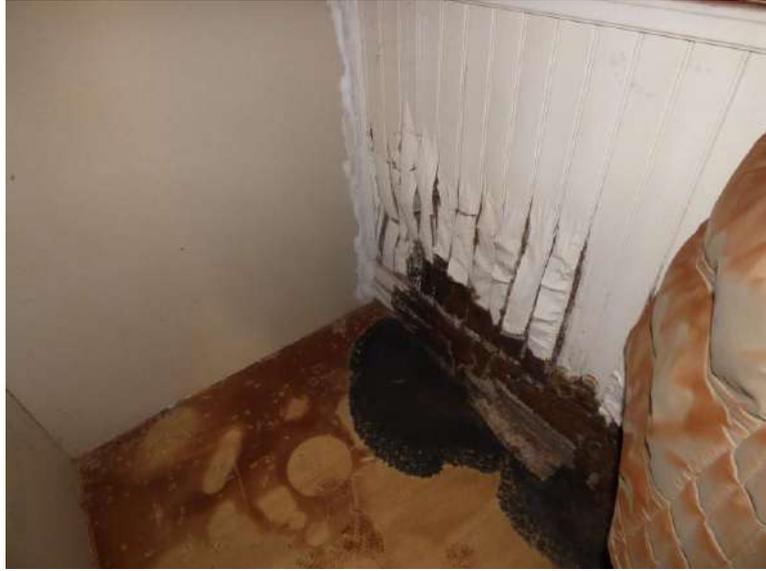
Le sol est recouvert d'un parquet flottant entièrement taché, en mauvais état. Des tâches noirâtres importantes sont visibles sur le côté droit au fond de la pièce.

Le mur à droite est lambrissé jusqu'à une hauteur de 1 m environ. Le lambris est en très mauvais état, les lames de lambris sont dégradées.

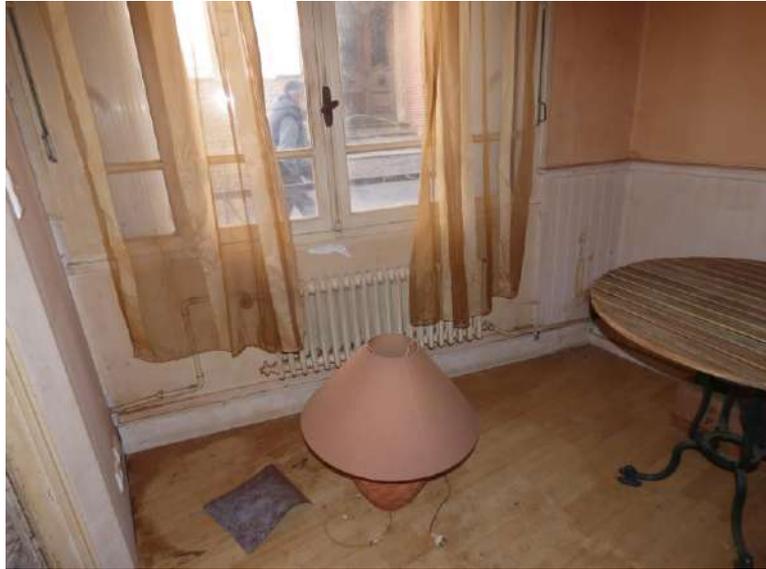
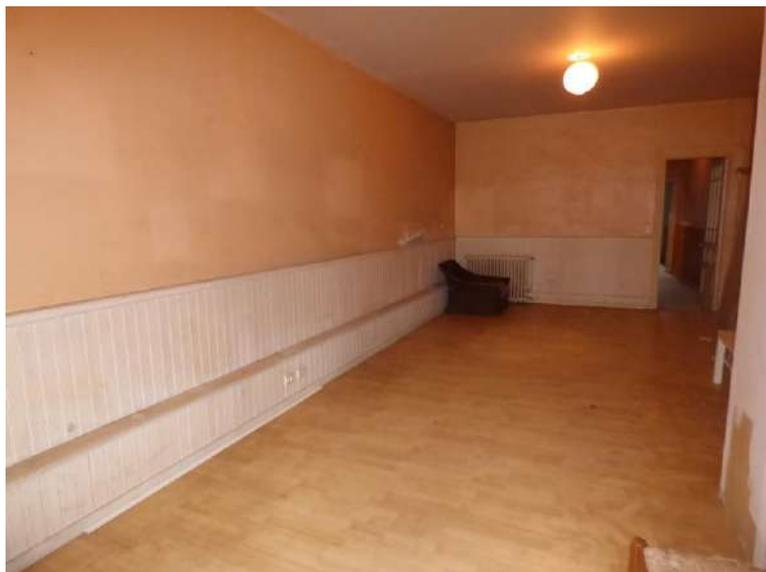
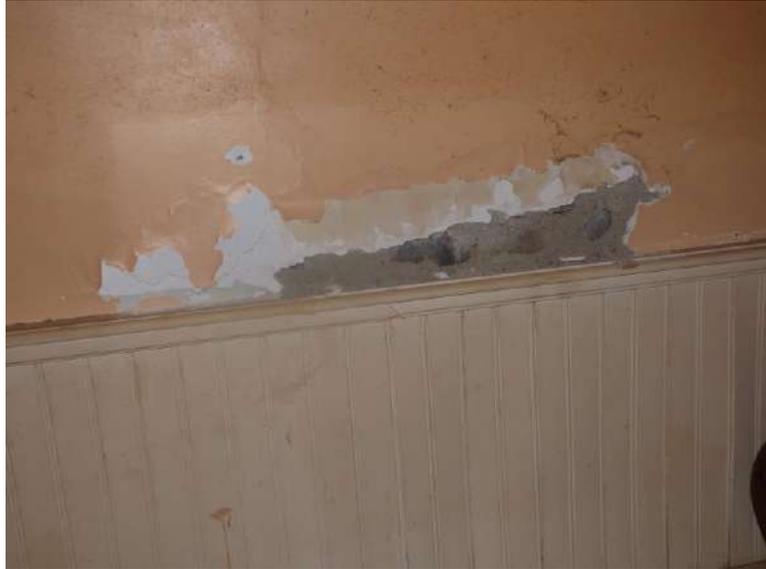
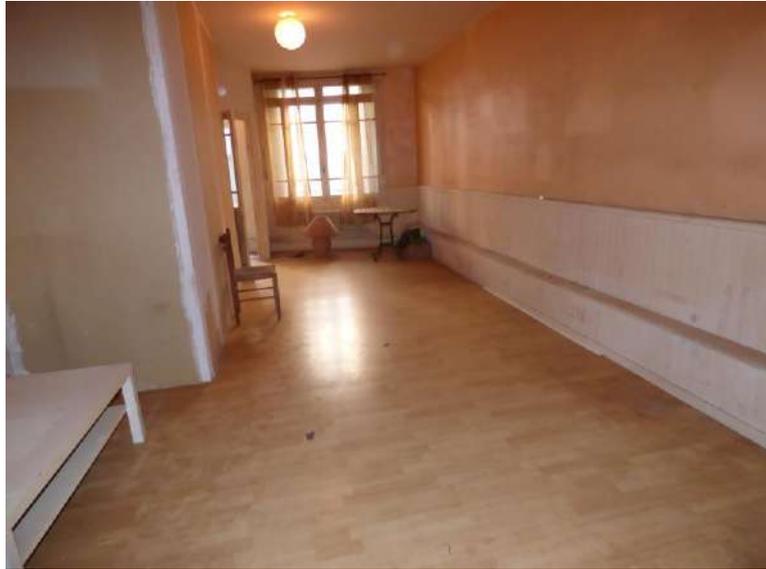
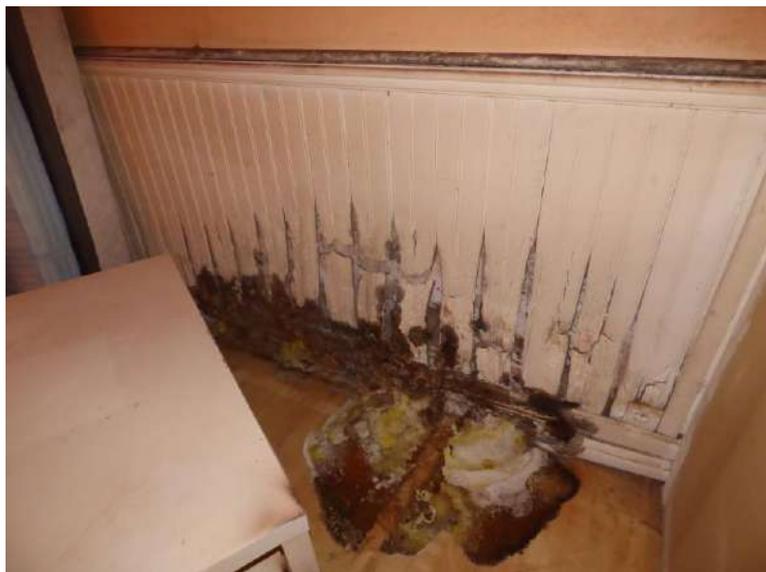
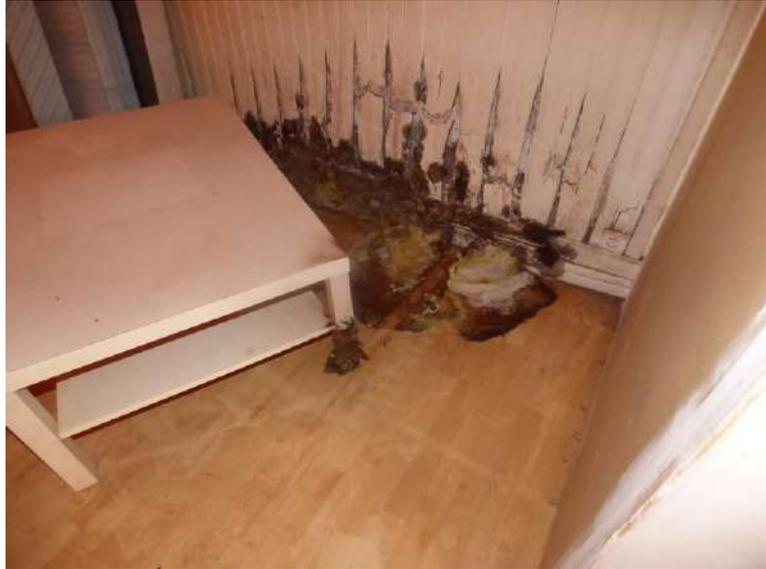
Le sol est recouvert de parquet flottant en mauvais état.

Les plinthes sont en bois, peintes, en mauvais état.

En suivant du salon, le mur de gauche est dégradé, le plâtre s'effrite.

Sur le mur de droite, en direction de la cuisine, le lambris en partie basse est entièrement dégradé, recouvert de taches noires qui s'étendent sur le parquet flottant.

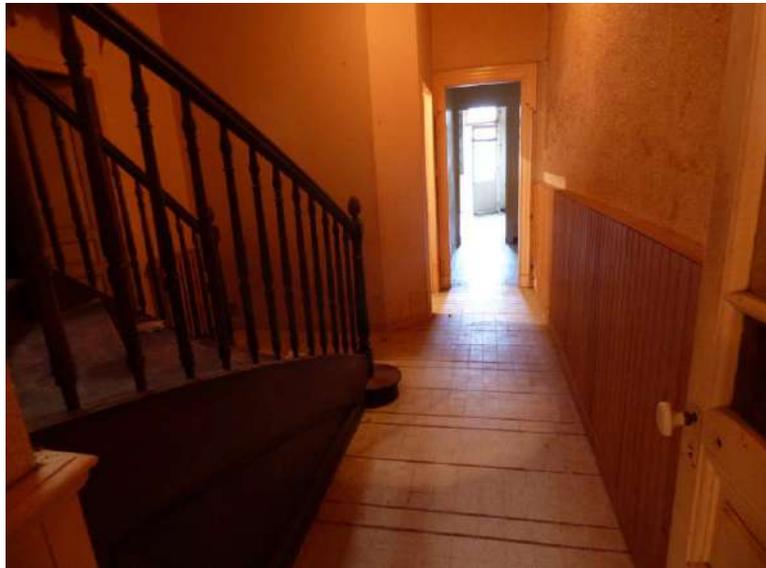
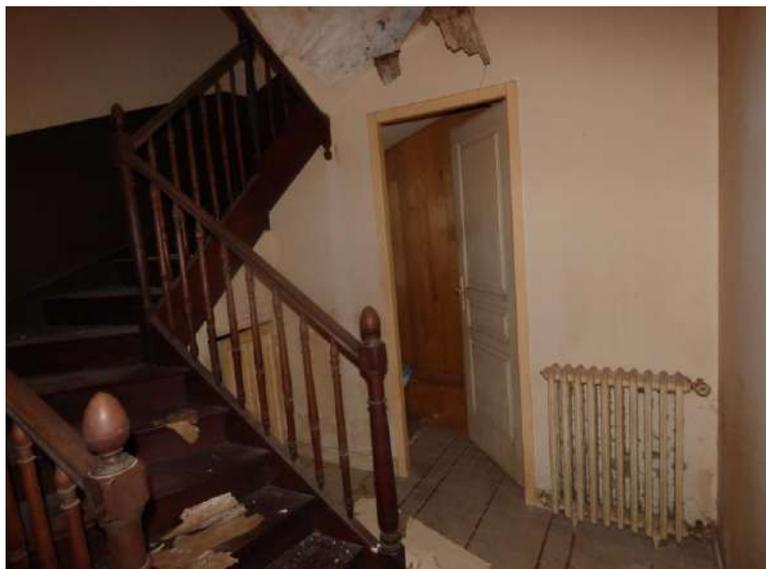
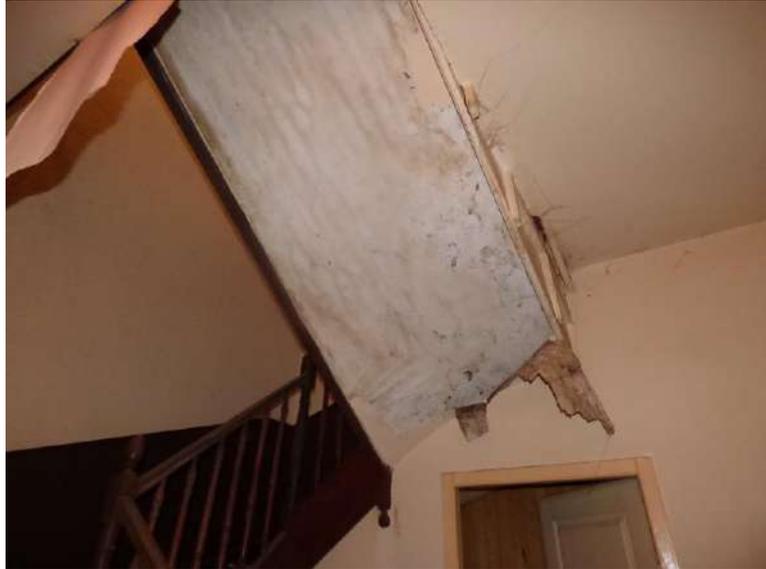
La tapisserie sur la sous-face de l'escalier conduisant à l'étage est dégradée.

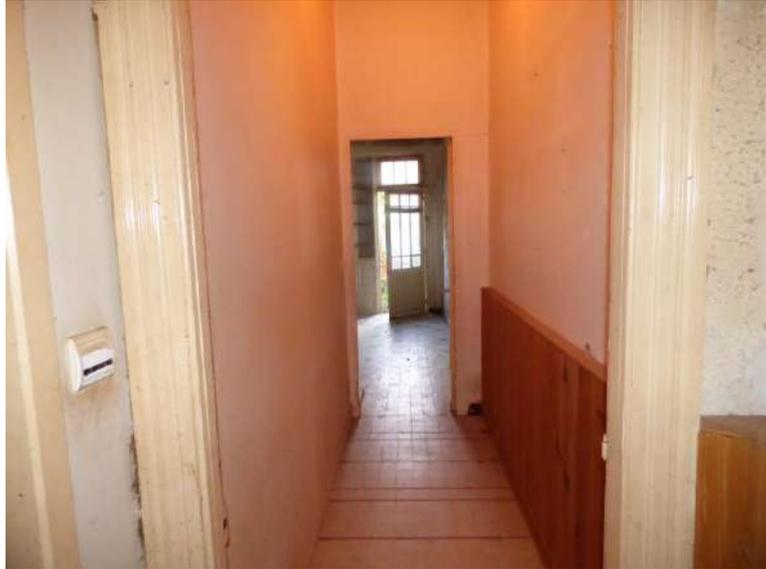
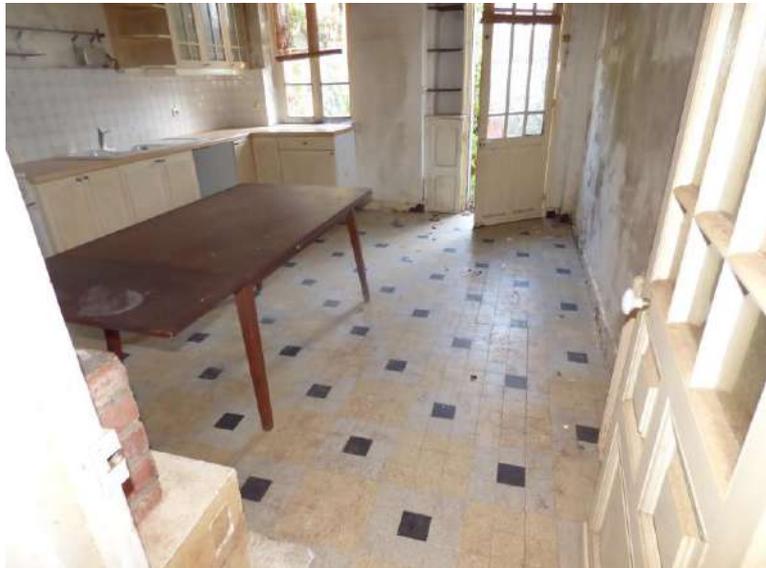
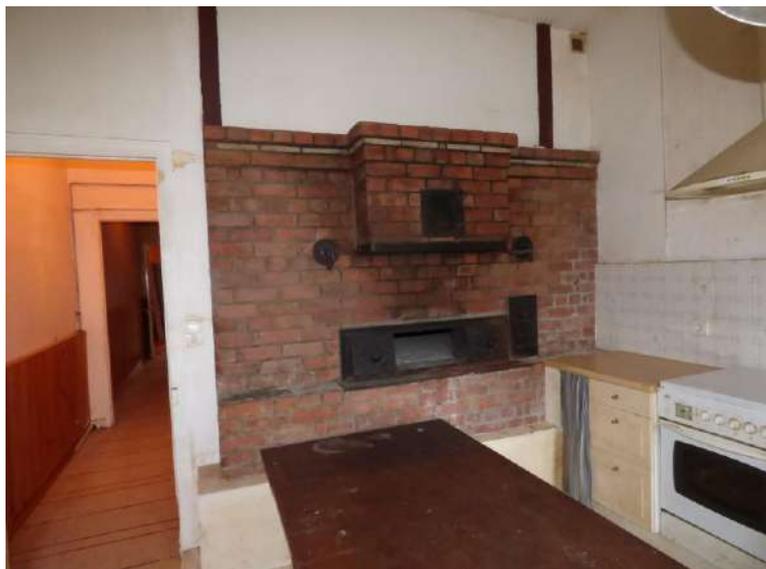
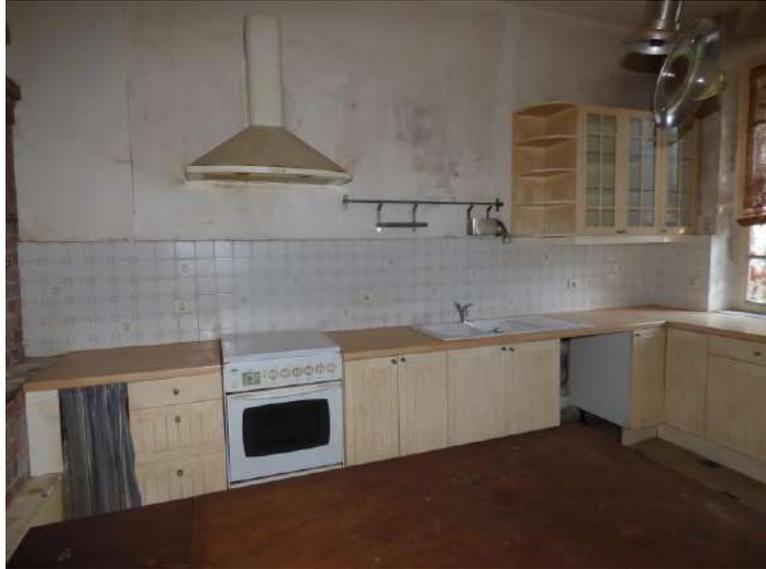
Le sol est carrelé, en mauvais état.

Les plinthes sont carrelées mais recouvertes de peinture pour partie qui s'effrite.

Les murs sont peints, en mauvais état, recouverts de traces noirâtres, et la peinture s'effrite sur quasiment l'intégralité du mur de droite.

Une partie des murs est recouverte de faïence côté coin cuisine, avec peinture au-dessus présentant des traces noirâtres, ainsi que le mur accueillant la fenêtre donnant sur la cour.

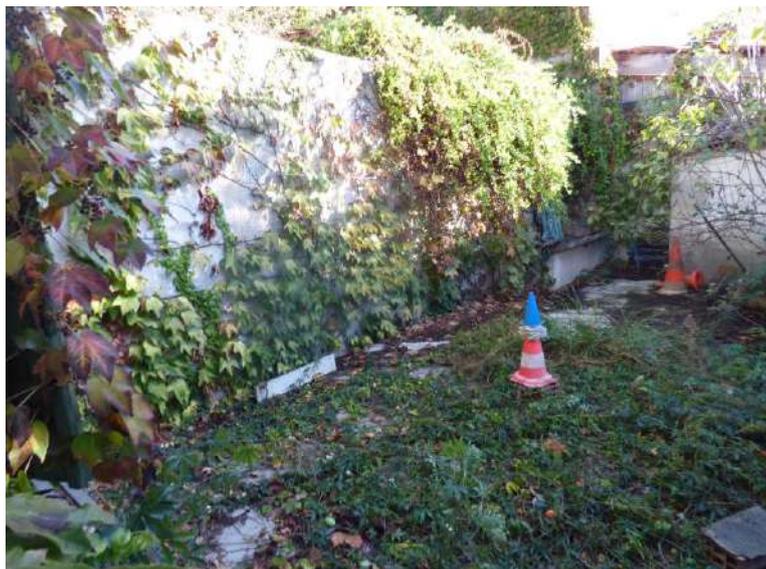
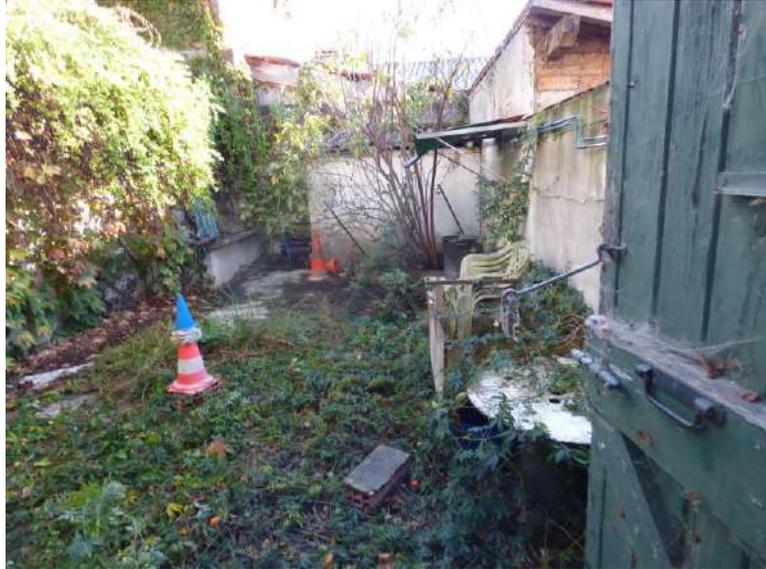
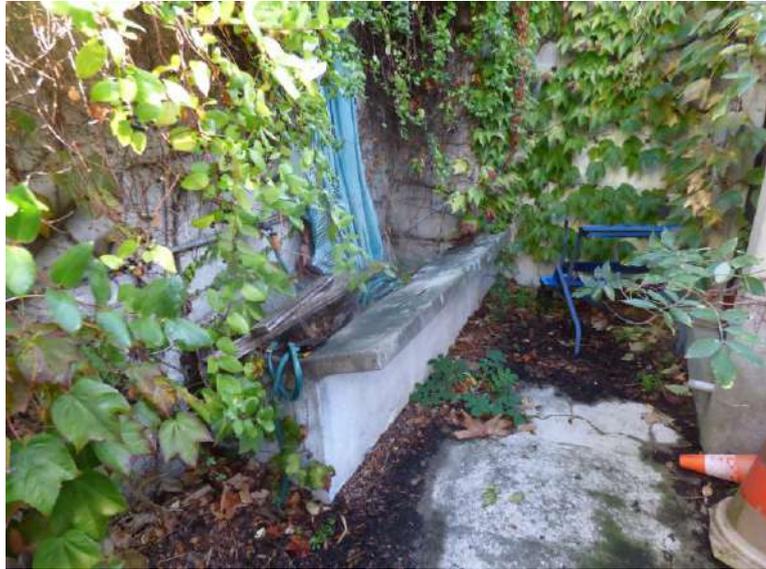
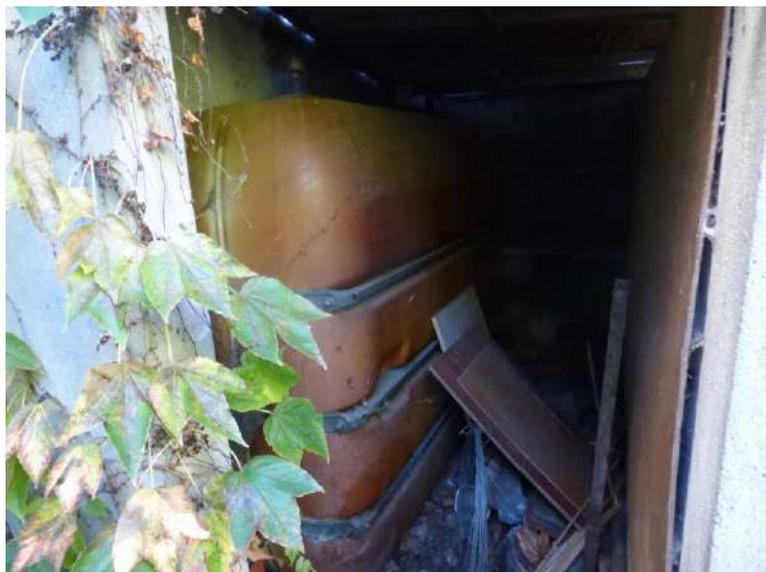
La cour a son sol bétonné recouvert de végétation.

Les murs délimitant la cour de chaque côté sont recouverts d'enduit gris ancien, fissuré, recouvert de végétation.

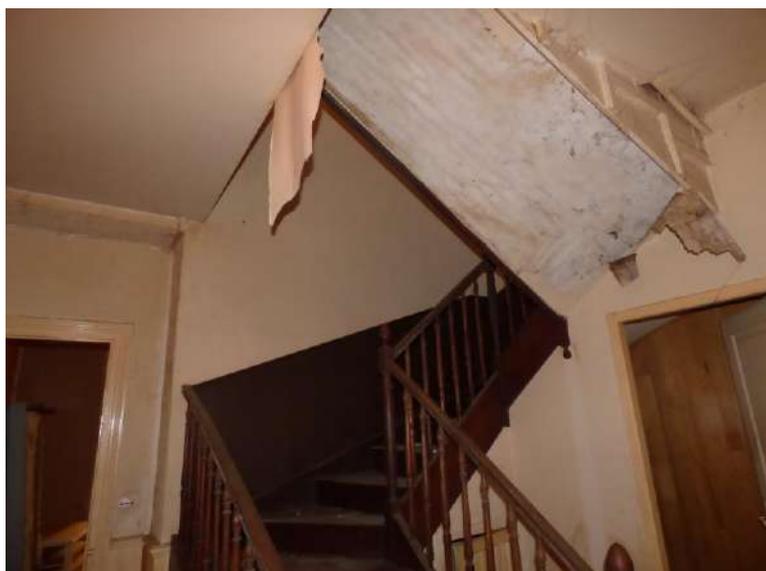
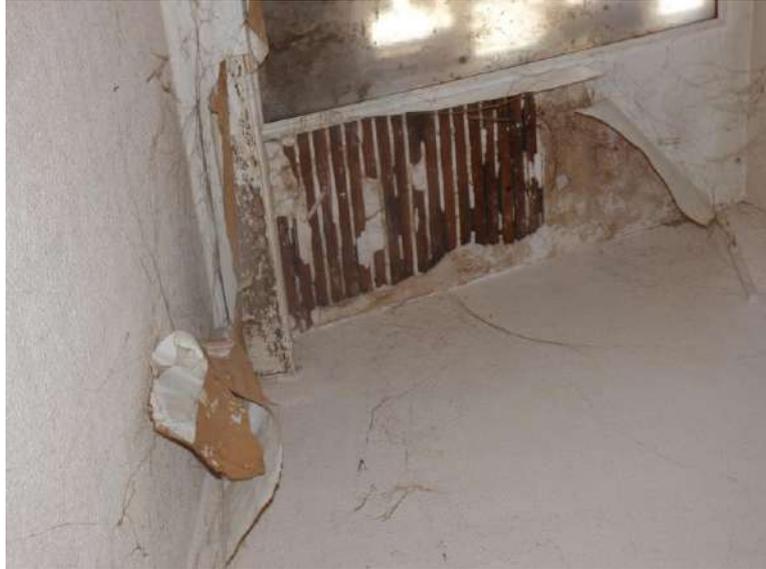
Nous notons un décollement de la tapisserie et du lattis, ainsi qu'un effondrement du plâtre.

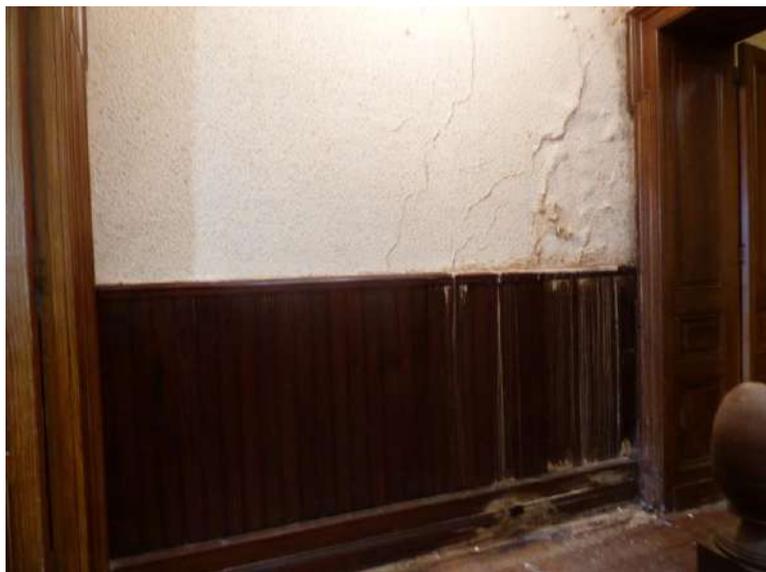
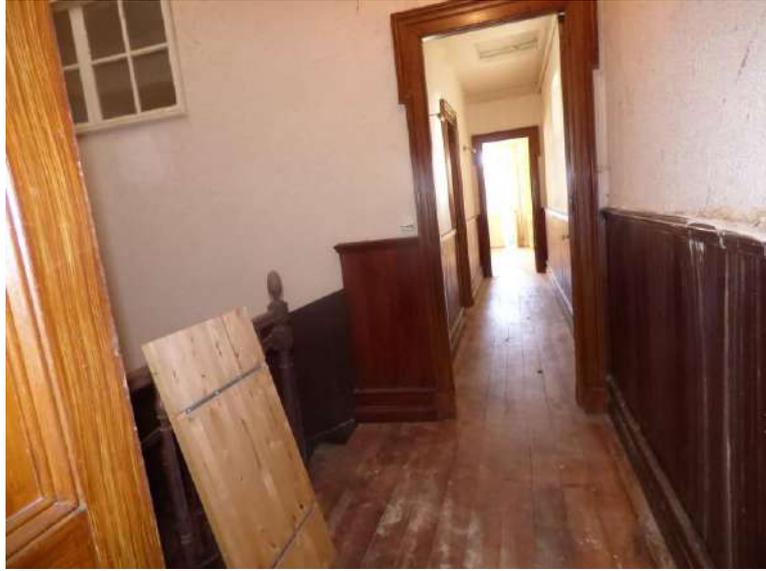
Le mur du palier recouvert de crépi présente de multiples taches jaunes.

Le plafond est recouvert de tapisserie qui se décolle par endroits, en mauvais état.

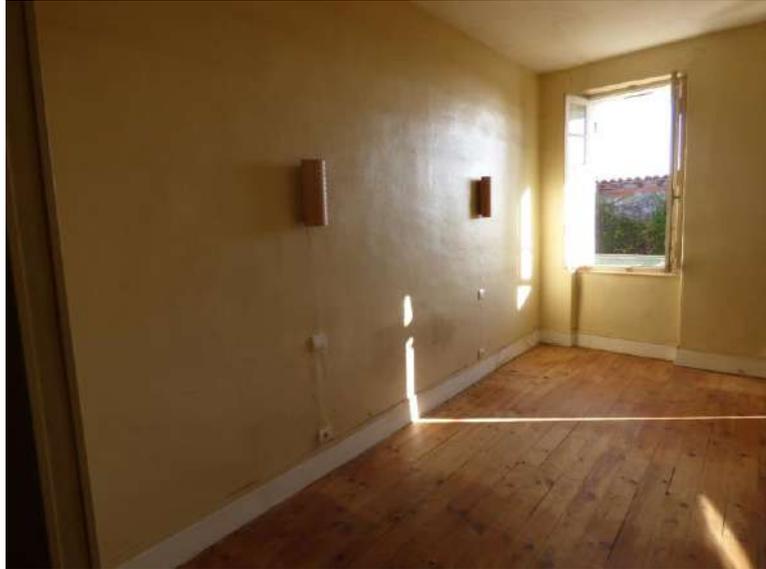
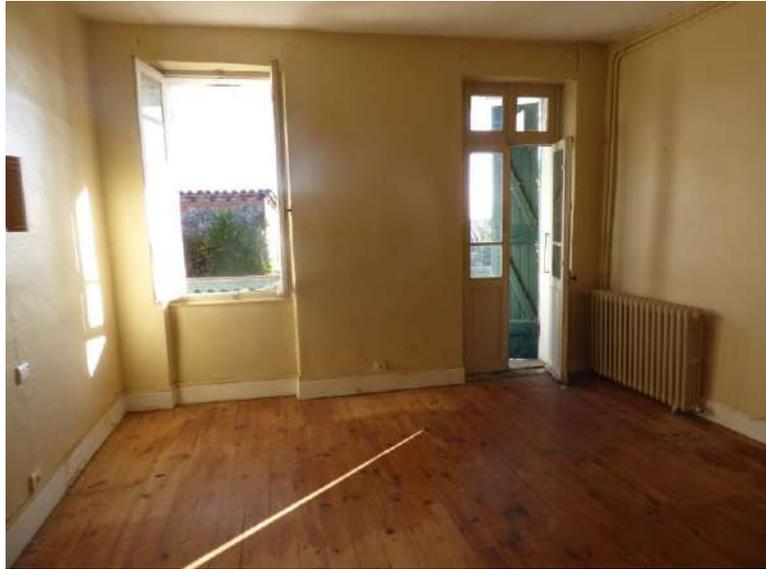
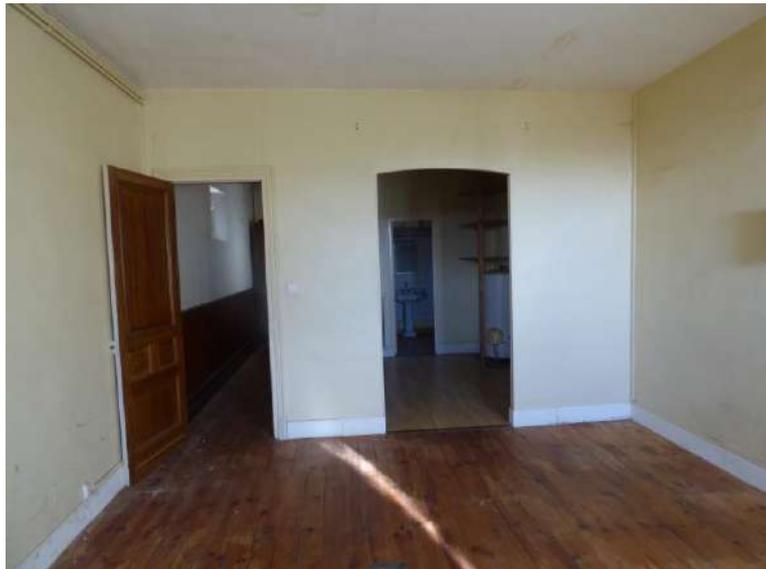
Des auréoles sont visibles sur le plafond, et présence de fissures.

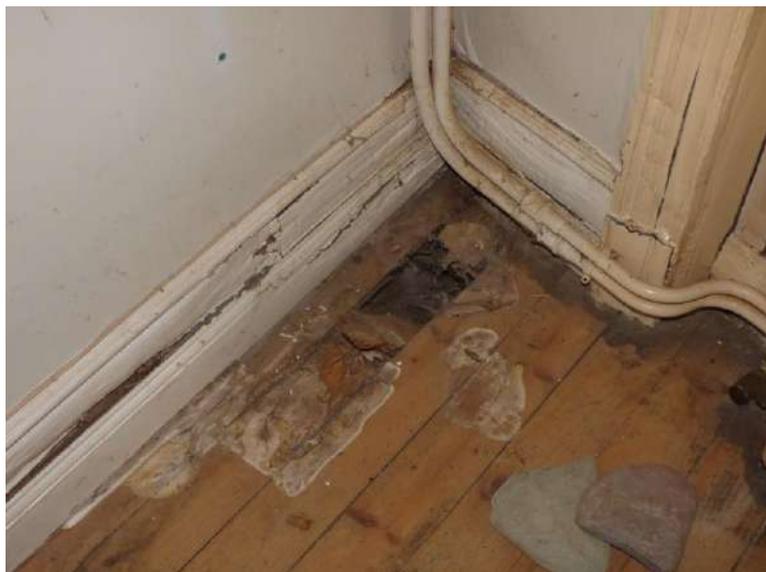
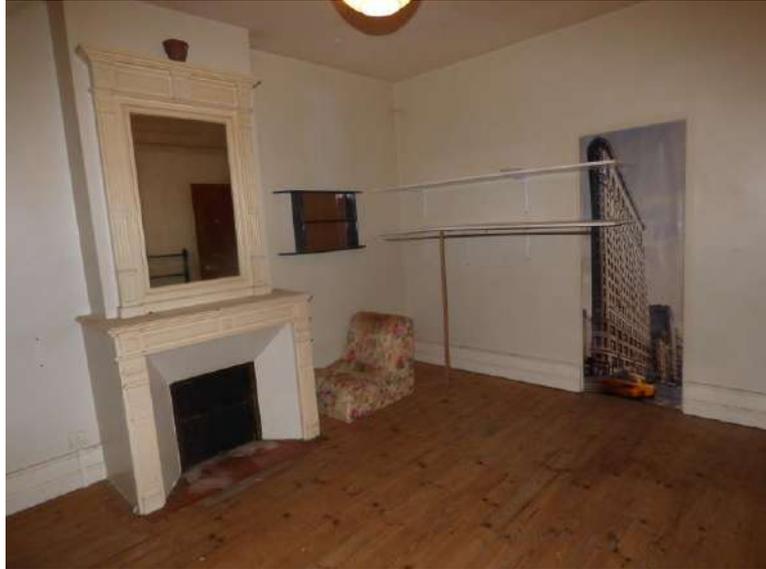
Il manque les poignées sur les fenêtres.

Les fenêtres ne peuvent pas être ouvertes, il manque une poignée sur l'une et elle est cassée sur l'autre.

Côté fenêtres, le plancher est dégradé, une des lames du parquet est cassée laissant apparaître un trou dans le plancher.

Les plinthes sont également en mauvais état, enfoncées côté propriété numéro 11.

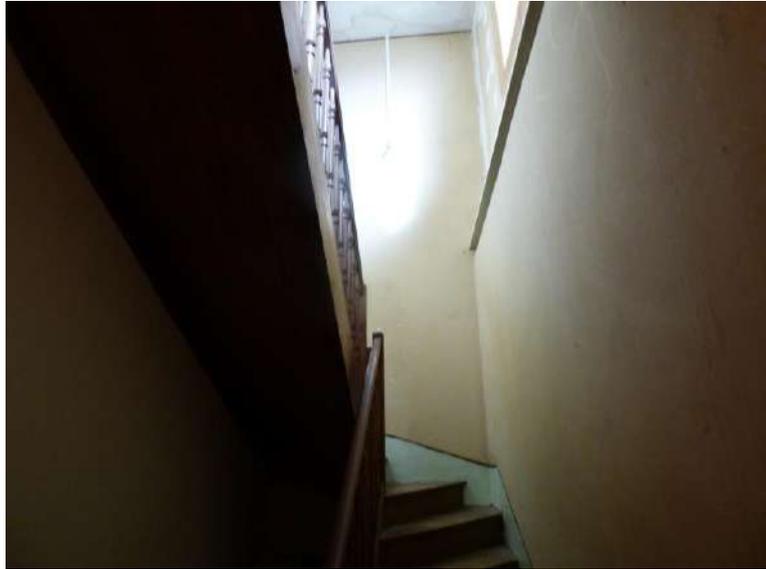
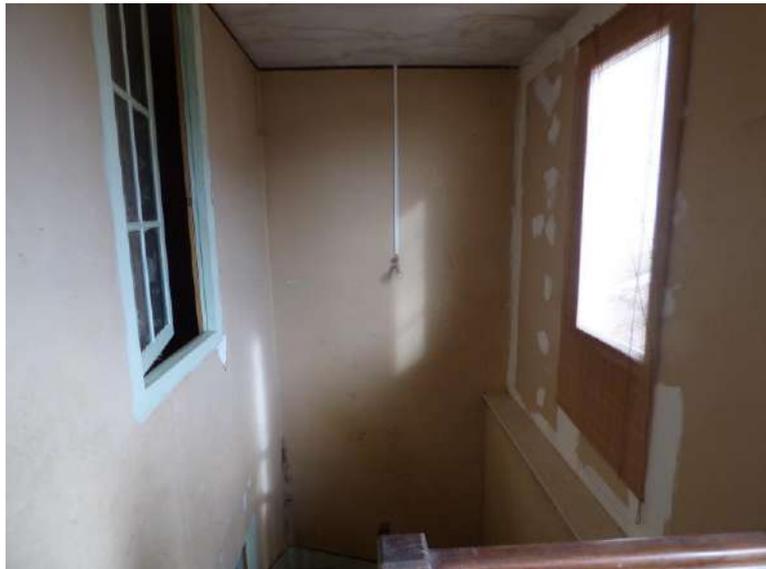
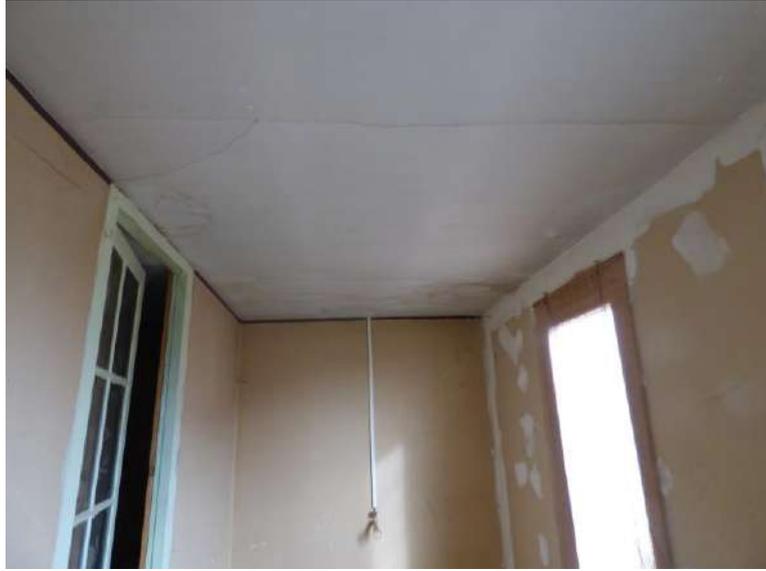
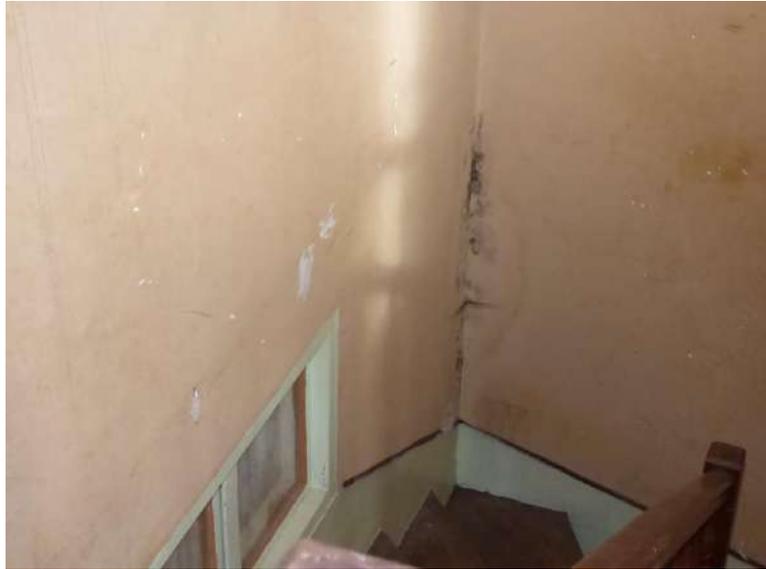
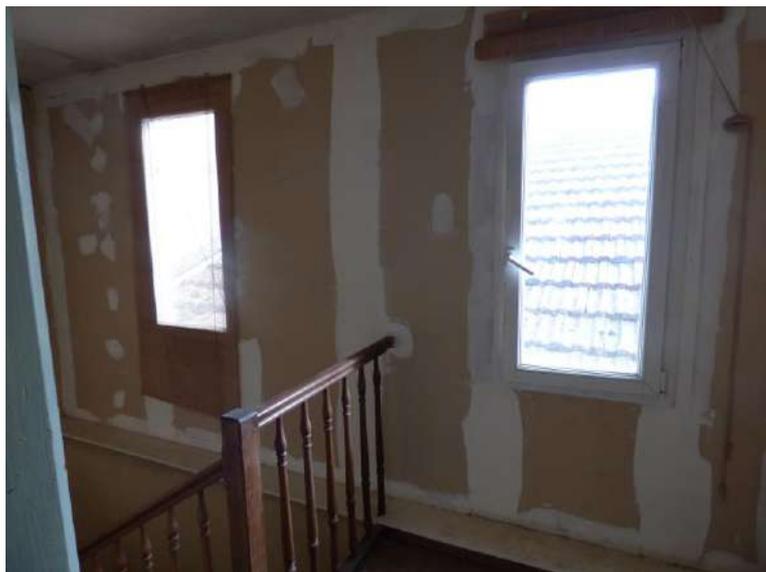
Le plafond est peint, présentant de multiples traces auréolées d'infiltrations.

Des traces noires sont visibles sur le mur dans la cage d'escalier.

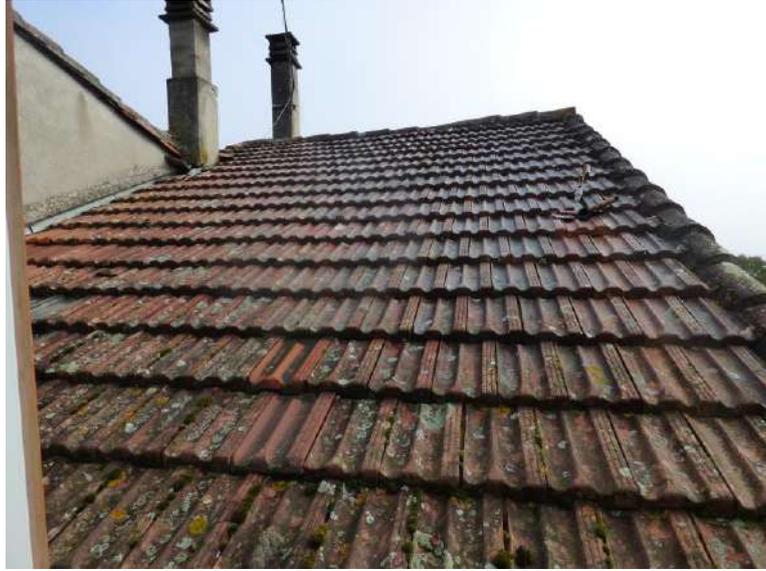
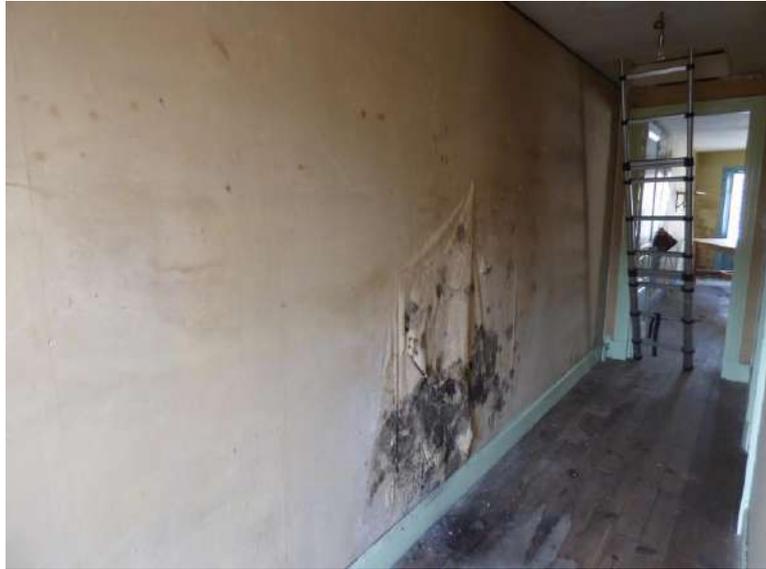
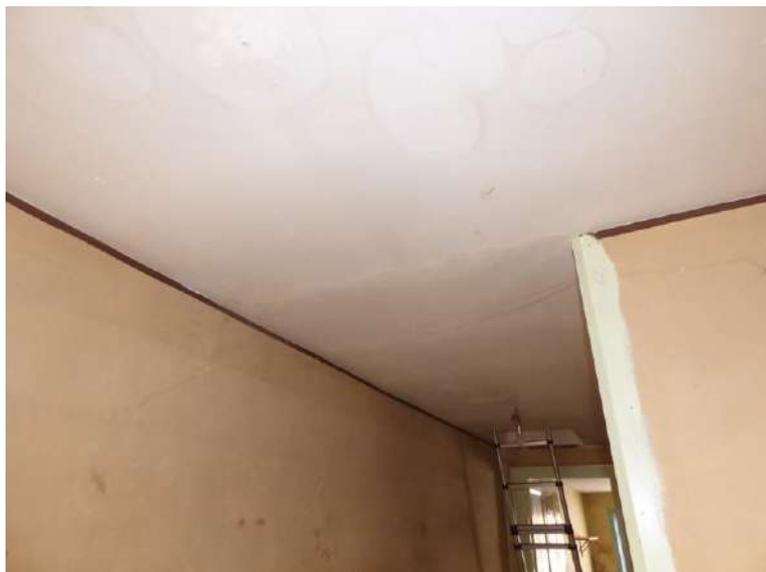
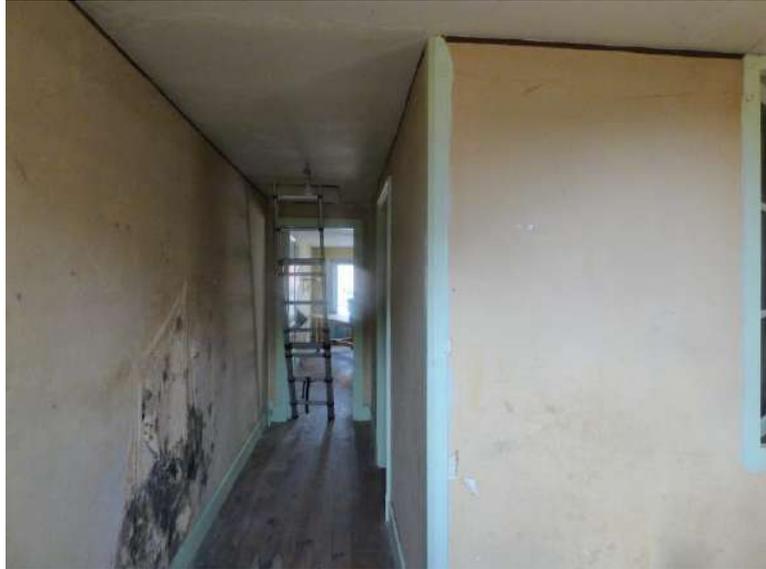
Les murs sont tapissés et peints, avec traces d'infiltrations et moisissures côté propriété numéro 11.

Le plafond est peint, avec traces d'auréoles et fissures. Il est éclairé par un point lumineux, une trappe d'accès aux combles est visible.

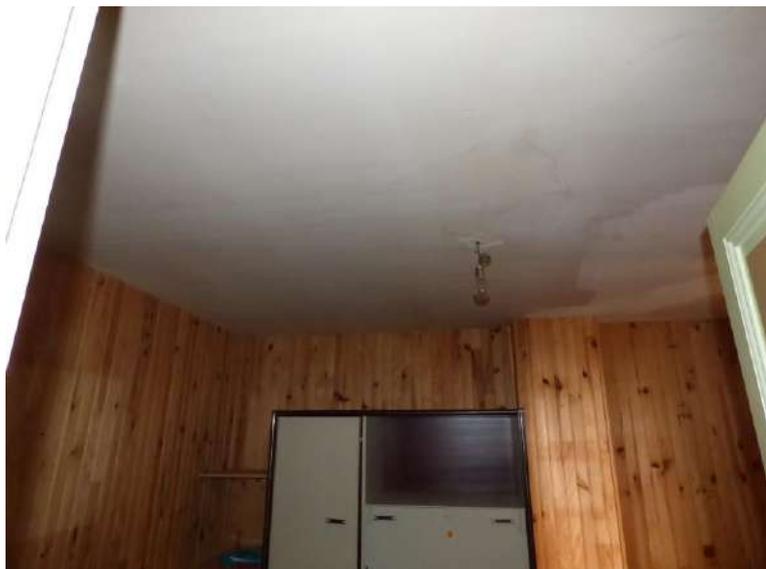
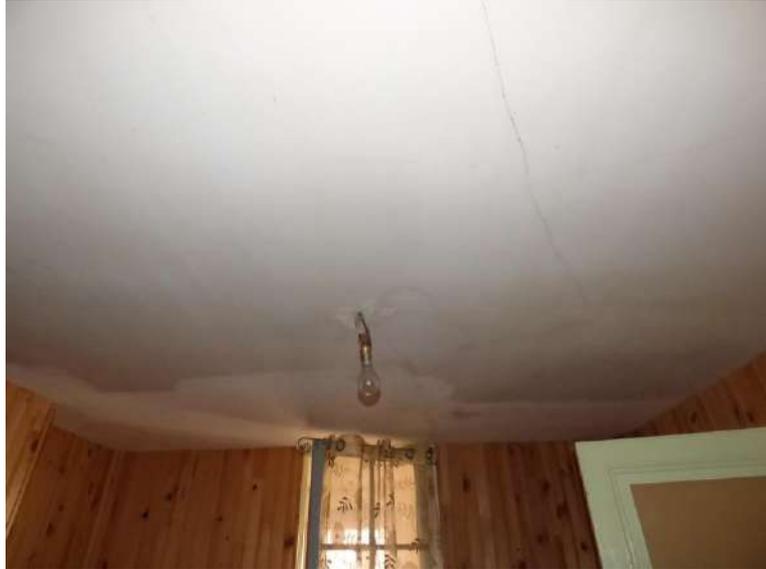
Le plafond est peint, avec de multiples fissures.

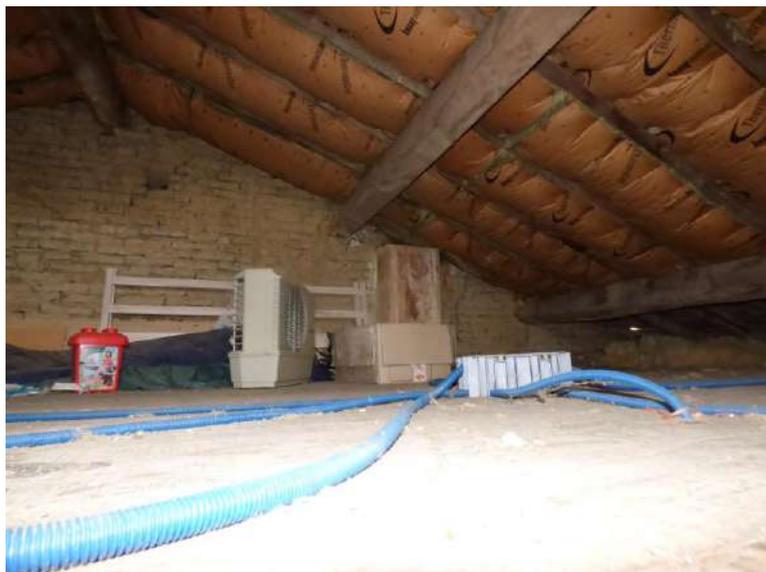
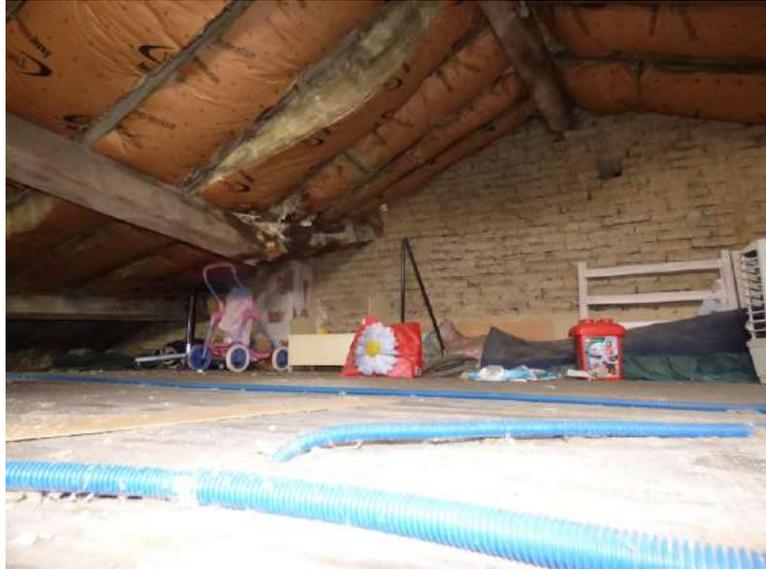
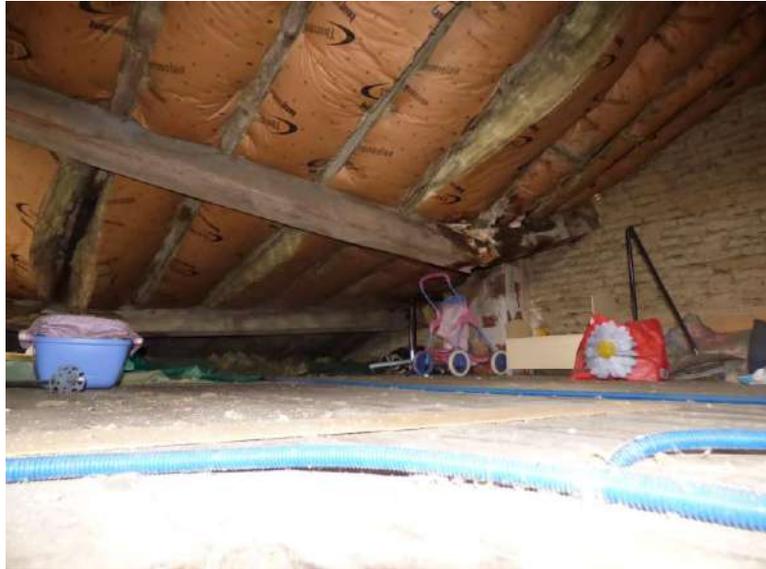
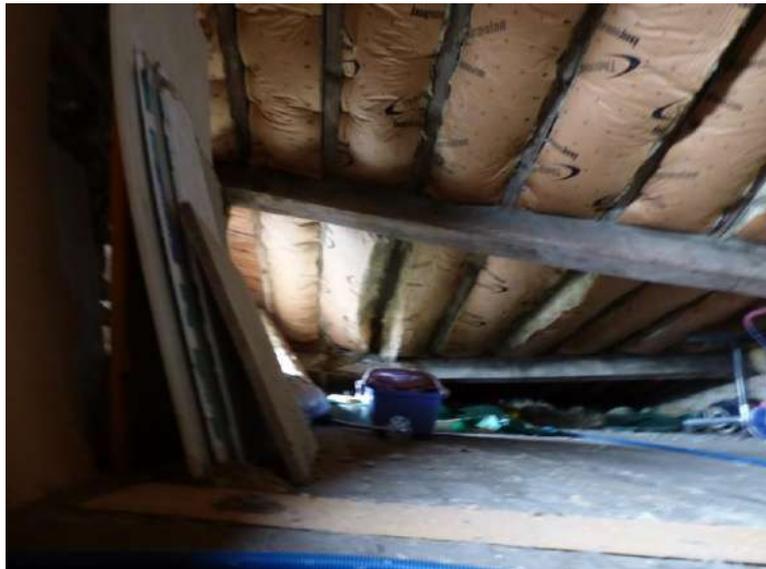
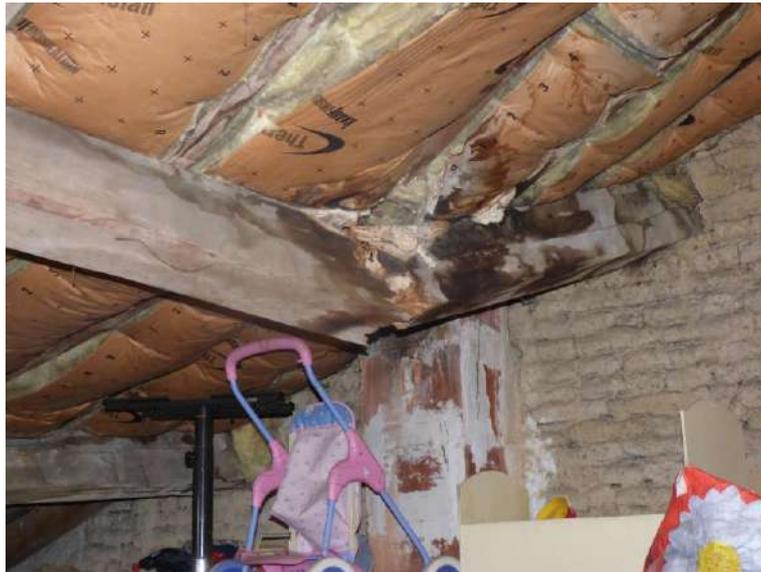
Plafond poutres en bois avec isolant laine de verre dégradée, deux des poutres côté Grand Rue s'effondrent.
