PROCES VERBAL DESCRIPTIF

Que, dans le cadre d'une procédure de saisie immobilière et après un commandement de payer valant saisie délivré par acte de mon ministère en date du 25 septembre à Madame LE BRAS Nathalie, née le 28 août 1975 à TOULOUSE, elle me requiert à l'effet de bien vouloir dresser le procès-verbal descriptif d'un bien situé sur la commune de SAINT RUSTICE

(31620), au 12 rue de Marignan, cadastré section B n° 13 et n° 15, et consistant en une maison d'habitation de type T5 sur deux niveaux, avec double garage, terrasse et terrain attenant.

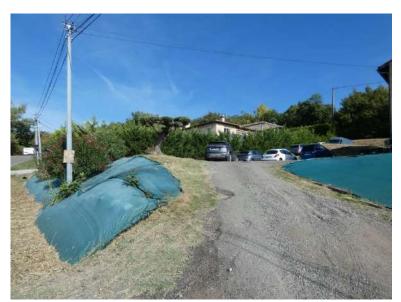
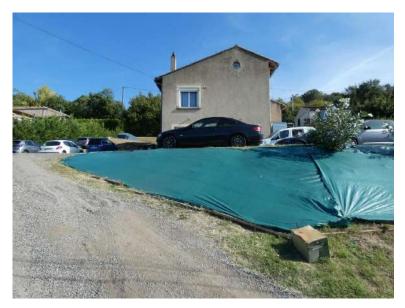
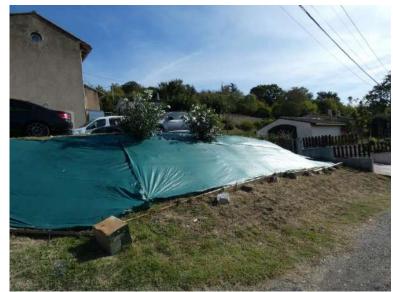
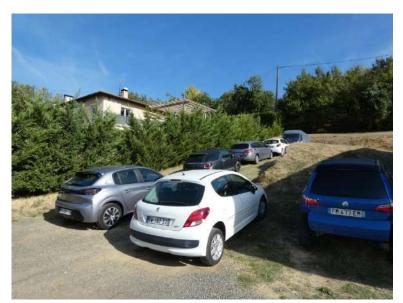
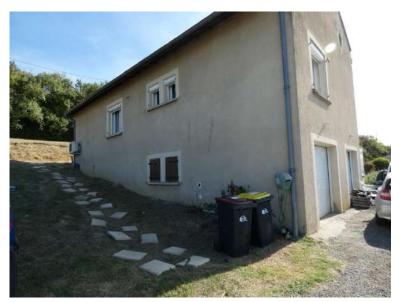
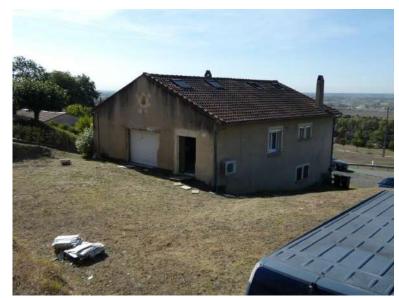
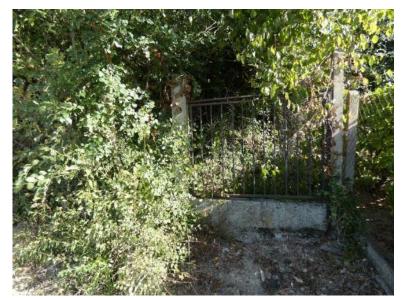
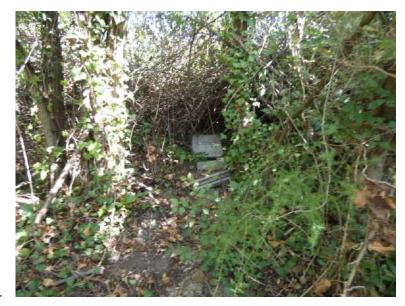
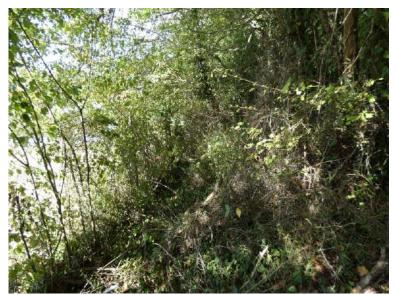
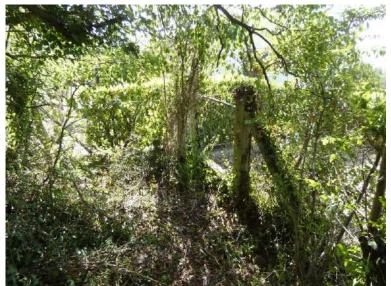
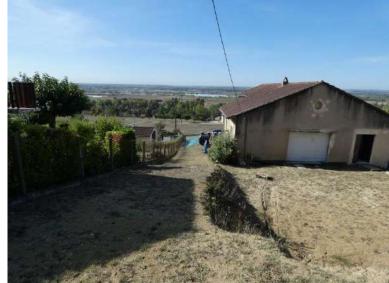
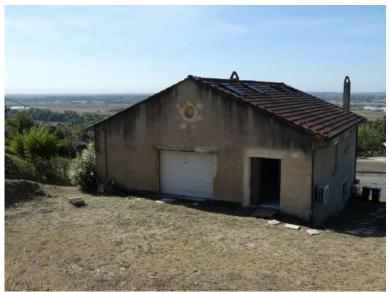
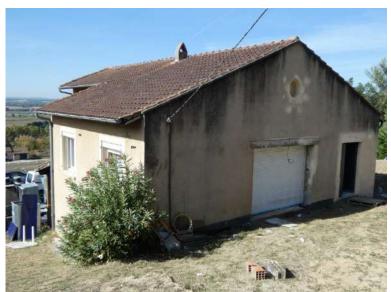
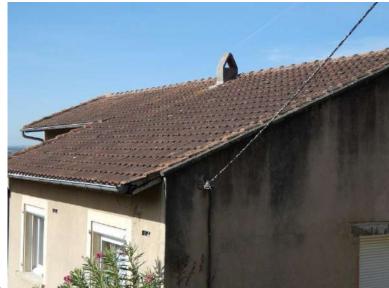
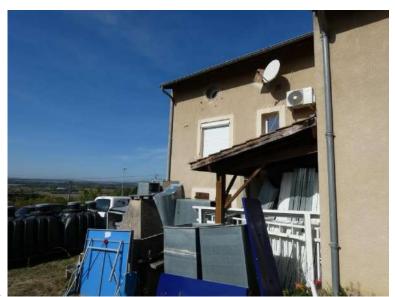
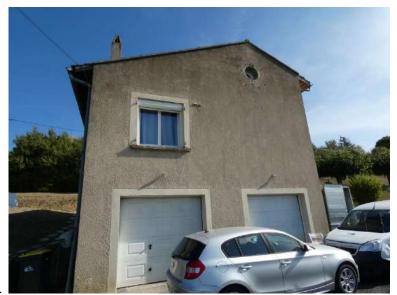
La maison est recouverte d'un crépi de couleur claire, ancien.

Les descentes des eaux pluviales en zinc sont en mauvais état.

La toiture à deux pans est en tuiles canal recouvertes de taches et en mauvais état d'entretien.

Le jardin est encombré de véhicules et de matériaux divers côté parcelle numéro 17.

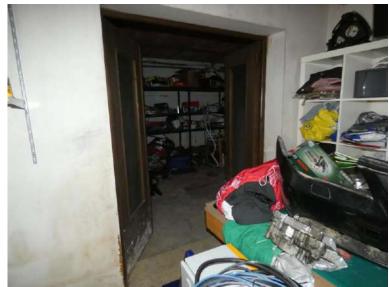
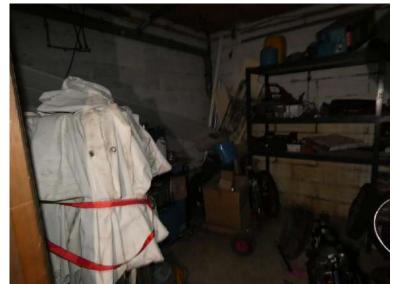
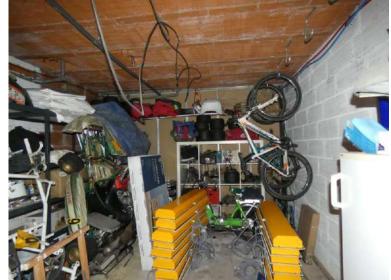
Les murs sont en parpaings, tuyauterie apparente, et présence d'un ballon d'eau chaude.

Madame LE BRAS me précise qu'il alimentait l'eau chaude de la pièce principale, mais qu'il est hors service.

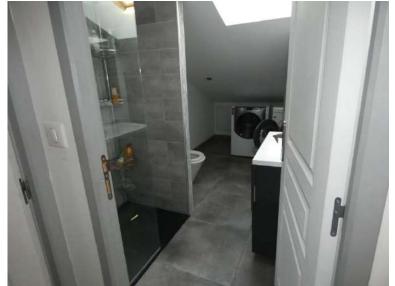
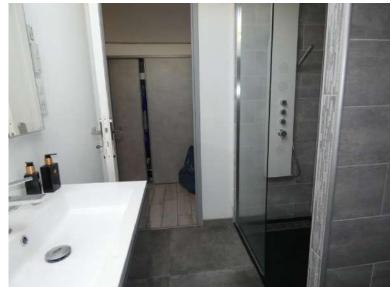
La peinture est à terminer autour du meuble vasque. (photos 53 et 54)

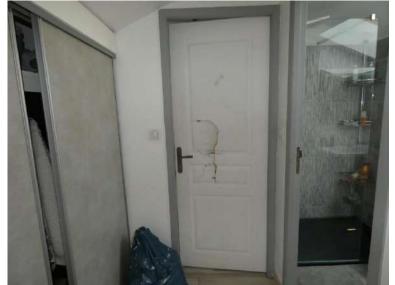
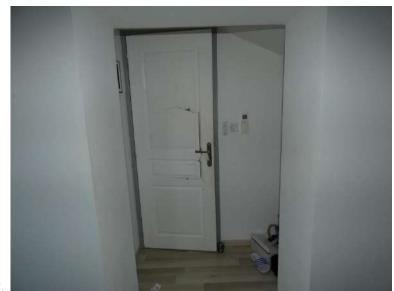
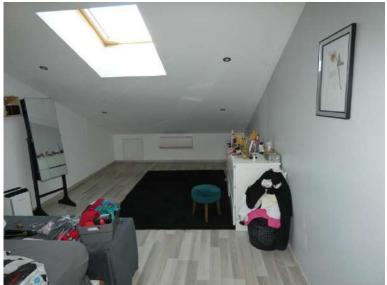
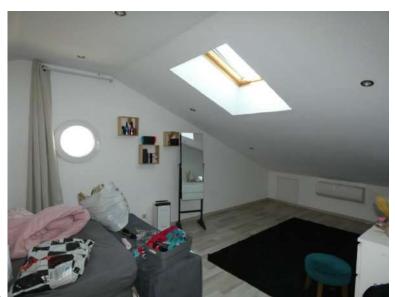
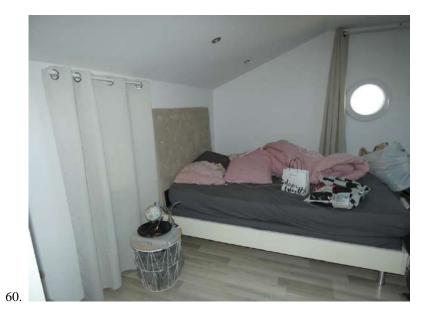
On y accède depuis le palier par une porte en bois peinte, détériorée en son centre.
